COMUNE DI BUTI

VALUTAZIONE DEI RISCHI

(ai sensi del D.Lgs. 30 aprile 2008 n. 81 e ss.mm.ii.)

MUNICIPIO MAGAZZINO

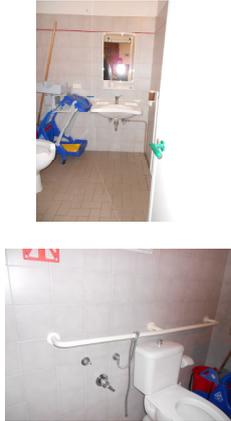
WCH	Non a norma	2x1=2	Adeguare alla normativa vigente (maniglione, porta di accesso, chiamata emergenza, illuminazione di emergenza)
