**Studio idrologico ed idraulico a supporto della  
variante al Regolamento Urbanistico del Comune  
di Buti**

| <b>Studio idrologico ed idraulico-carta<br/>degli interventi di mitigazione e<br/>considerazioni sul trasporto solido</b> | <b>ELABORATO N.</b> |

***ANALISI DEL CONTESTO LITOLOGICO FINALIZZATO ALLO STUDIO DEL  
TRAPORTO SOLIDO DI ALCUNI CORSI D'ACQUA MINORI:  
RIO MAGNO, RIO CINTOIA E VALLINO DELLA SEGA***

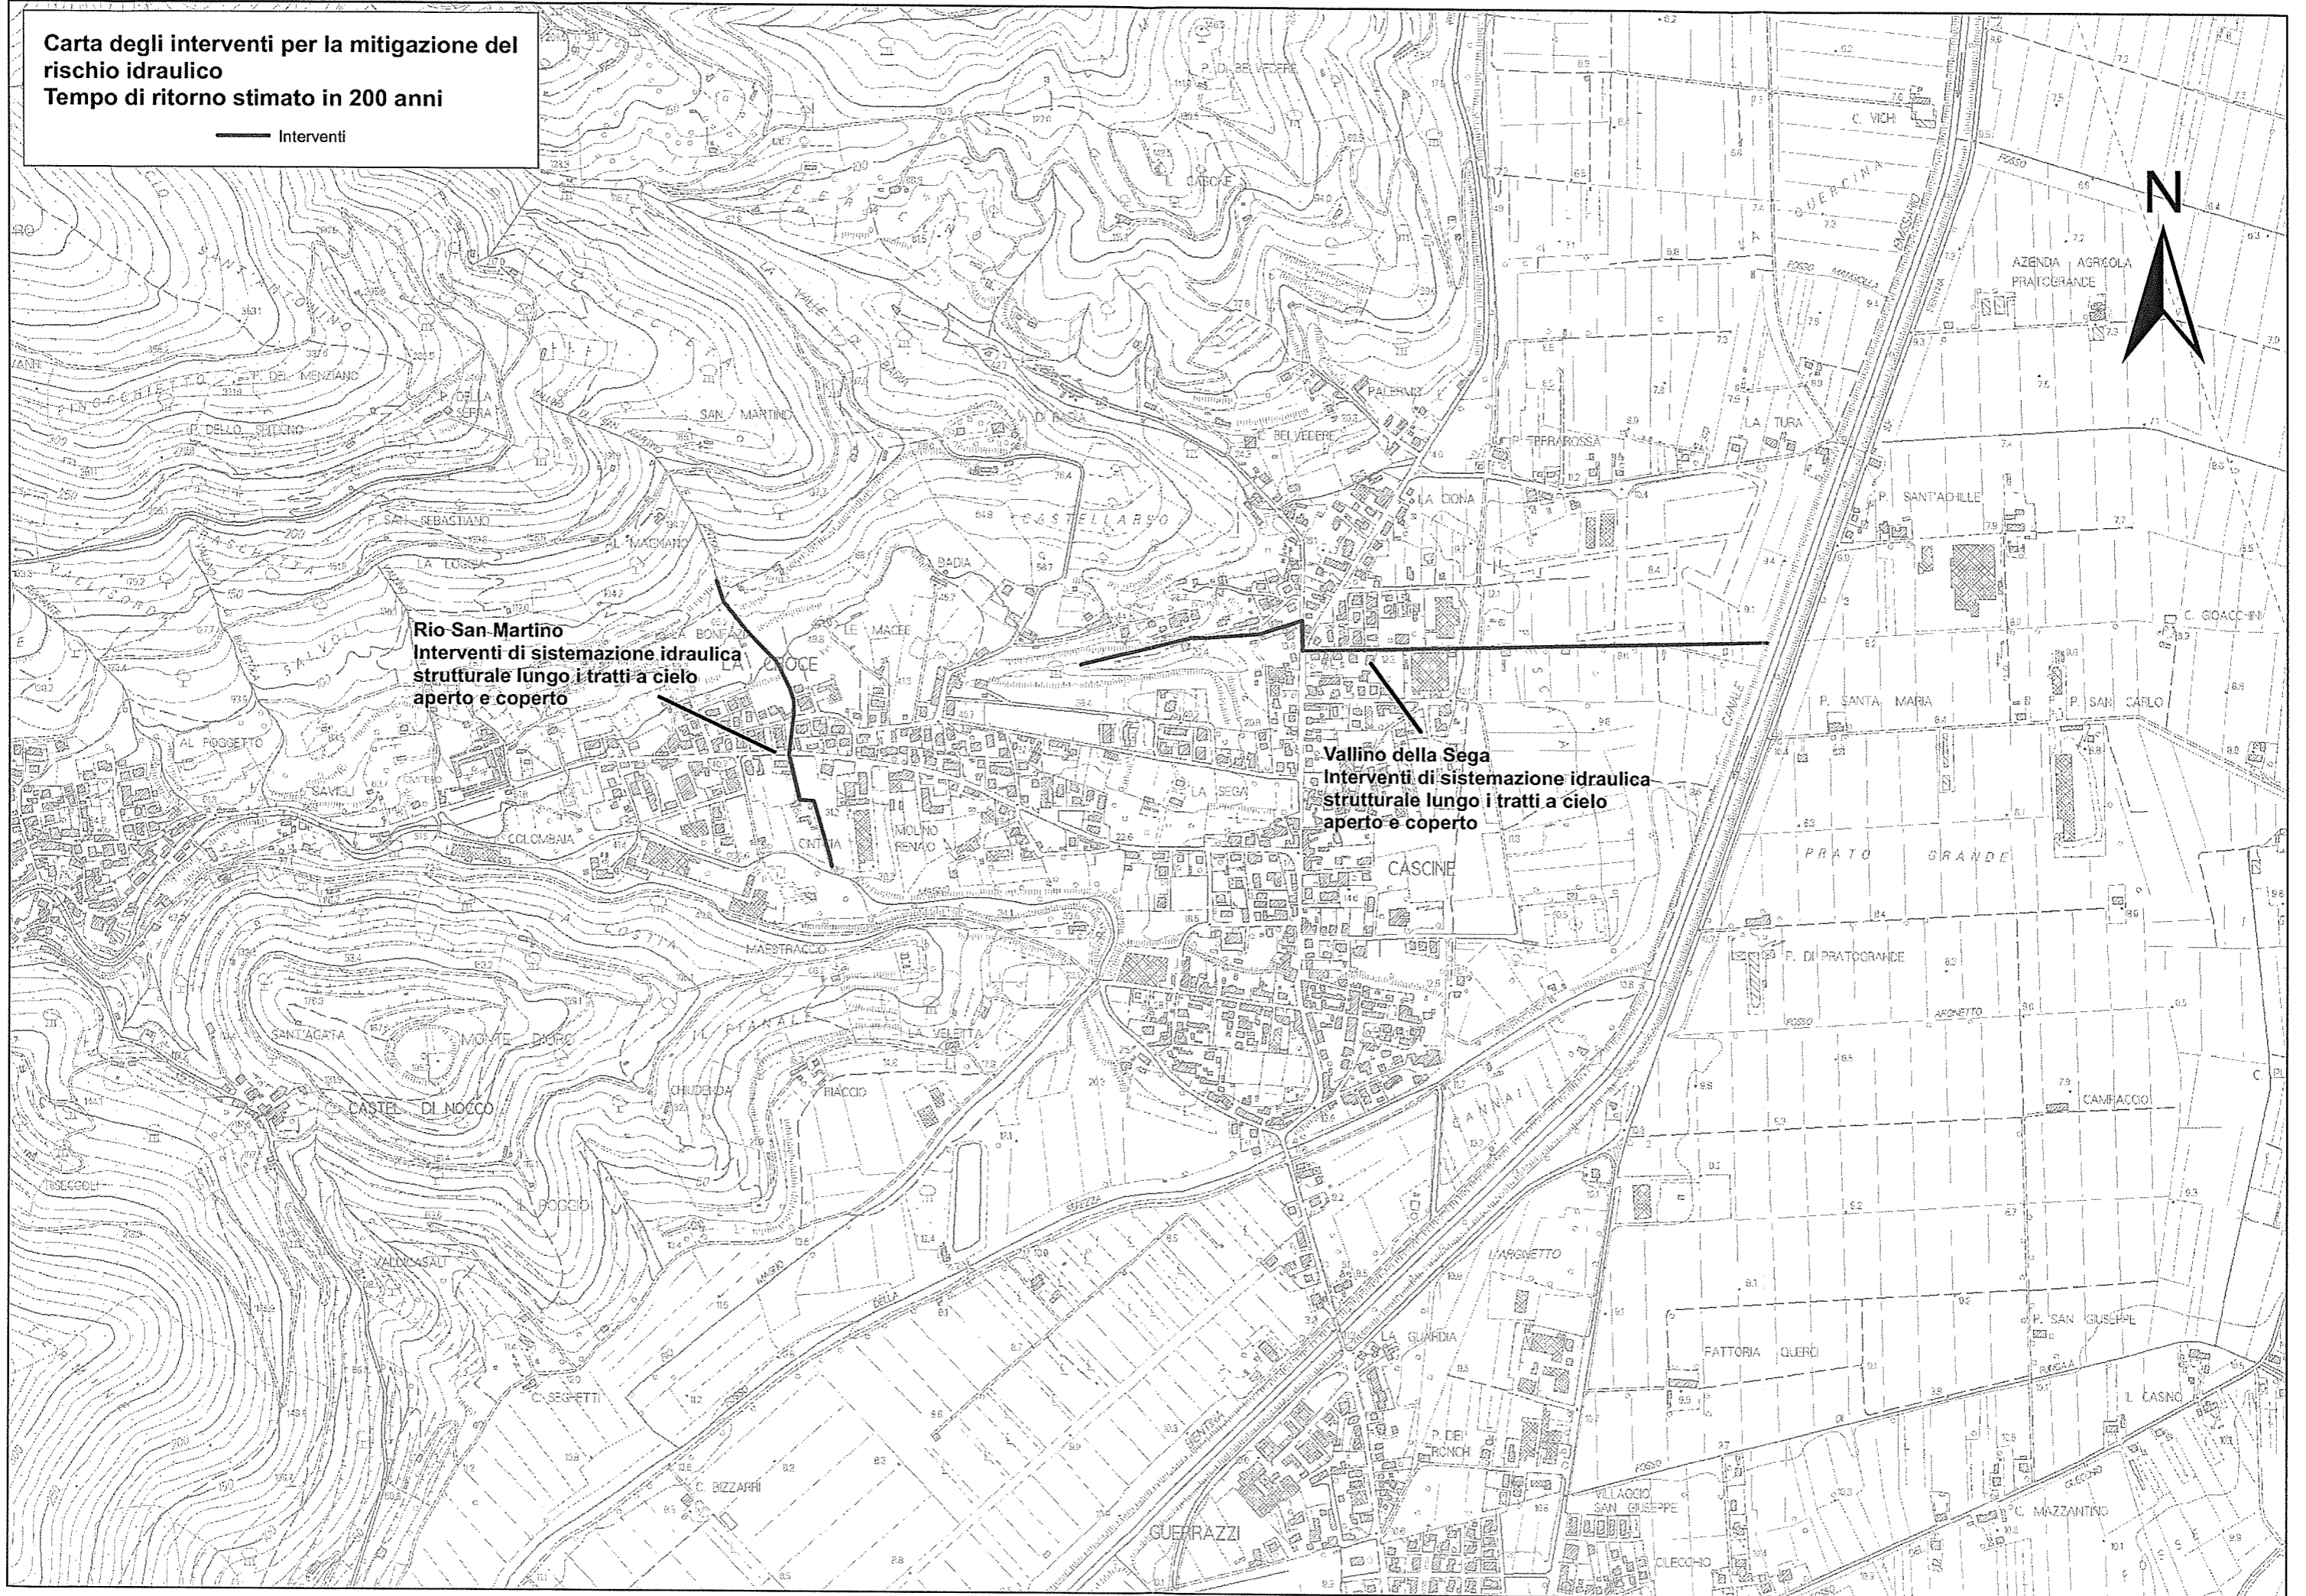
**Carta degli interventi per la mitigazione del rischio idraulico**  
**Tempo di ritorno stimato in 200 anni**

**Rio San Martino**  
**Interventi di sistemazione idraulica**  
**strutturale lungo i tratti a cielo**  
**aperto e coperto**

**Vallino della Sega**  
**Interventi di sistemazione idraulica**  
**strutturale lungo i tratti a cielo**  
**aperto e coperto**
